# 研究揭示错坚河冰崩灾害链过程与诱发机制

研究揭示错坚河冰崩灾害链过程与诱发机制。8月26日发生在尼泊尔境内的错坚河冰崩及其灾害链，给中尼双方带来了重大人员伤亡和经济财产损失，成为喜马拉雅山地区有记录以来最具破坏性的极端灾害事件之一。

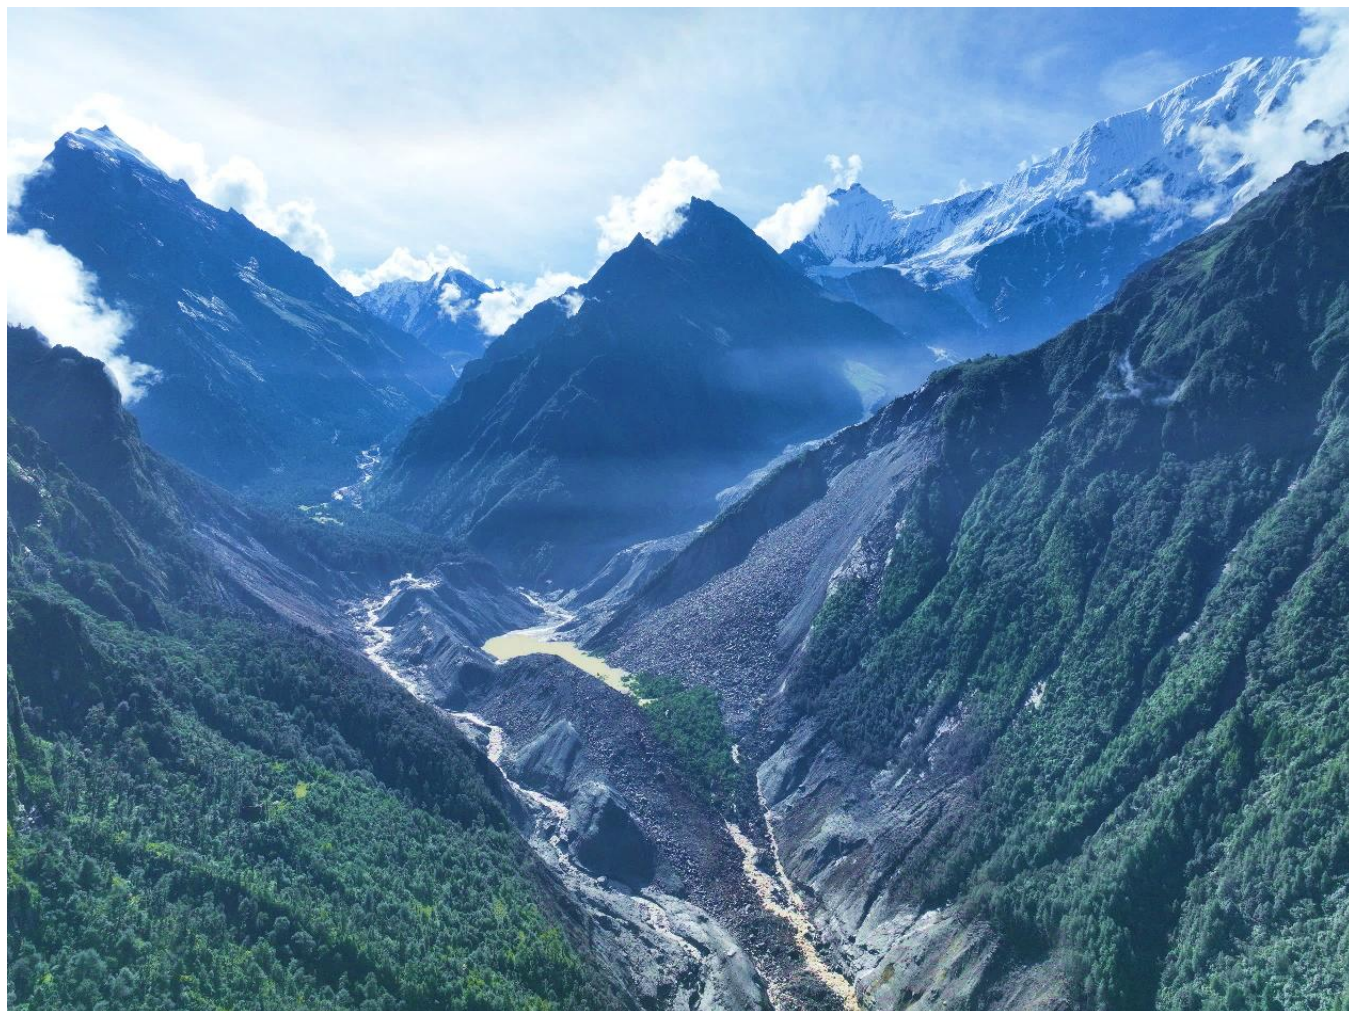
错坚河冰崩发生点和下游传输侵蚀通道。青藏高原所供图

研究揭示了此次冰崩灾害链及其传输过程。错坚河冰崩发生于编号为RGI60-15.04173的尼泊尔境内冰川，面积为3.13平方公里。冰川下游与我国存在22千米的边界河段，与吉隆口岸形成约3500米的垂直落差。冰崩体宽约980米、长约780米、面积约0.76平方公里。冰崩体经过破碎和崩塌，在冰川谷地将新老冰碛物裹挟在一起，向下游猛烈冲击，直接影响范围超过80千米。

根据冰崩体剖面估算，此次直接崩塌的冰崩体的体积超过 $70 \times 10^6$ 立方米。冰崩体崩塌后裹挟冰川谷地冰碛物，不断增大物质量，将下游河道宽度由170米拓宽至700米。地震台站记录到了此次冰崩及其灾害链所造成的5.2级地震。冰崩发生时间为10时52分15秒，从灾害发生时间和经过吉隆口岸时间（10:59）推算，冰崩体速度接近190公里/时，呈现出高位启动、低位放大、链式传导、瞬时成灾的显著特征。
