# 科学家发现“金属关节”的普遍疲劳特征

近日，中国科学院金属研究所打破了此前认知，明确了“亮蚀区”的微观本质为循环滚动接触应力驱动下发生的微结构转变，且这种转变并不局限于高温轴承的特定范围内。

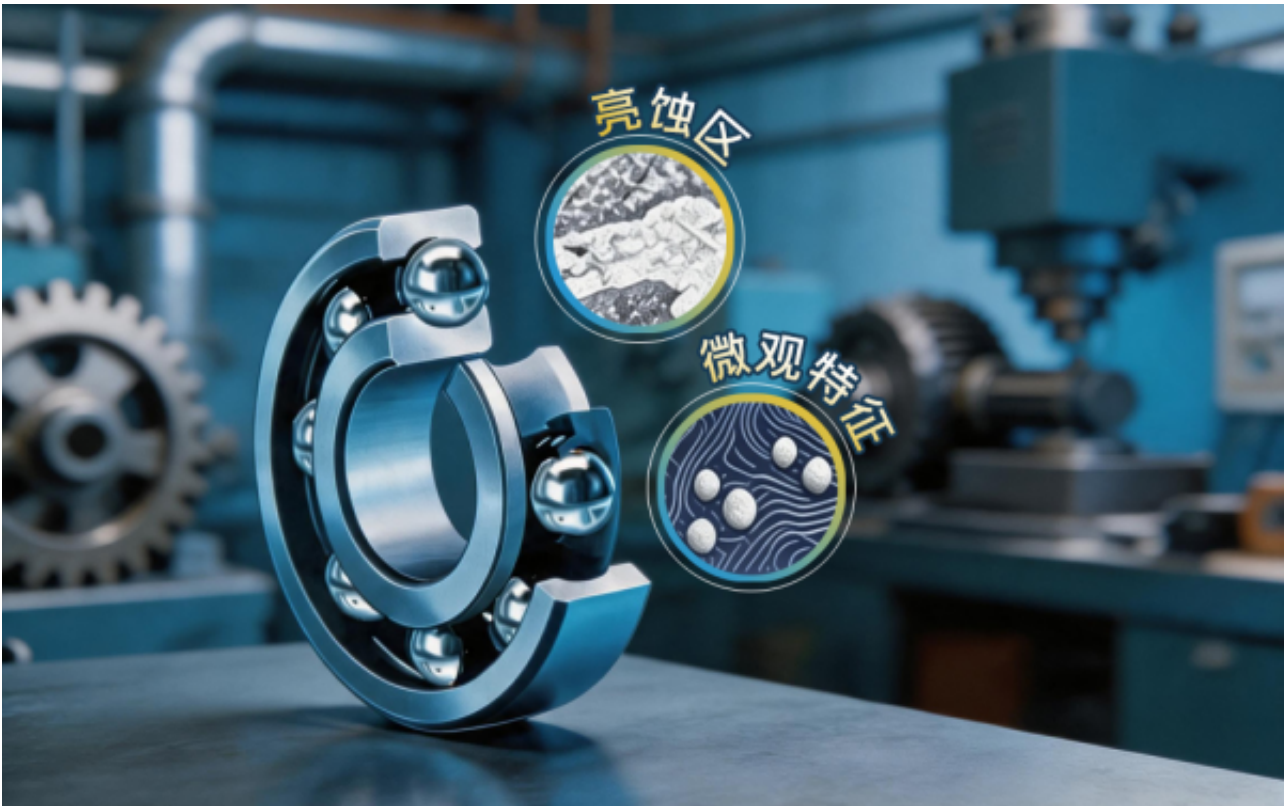
通用轴承钢AISI 52100（GCr15）的“亮蚀区”及微观特征（图片由AI生成）

# GCr15轴承钢中发现「亮蚀区」

AISI 52100(GCr15)  
通用轴承钢

亮蚀区 | 金相尺度100-500μm | 亮白色耐蚀区

微观特征：高密度位错墙 | 2-5nm纳米碳化物析出

在毫米尺度下，“亮蚀区”宽度大致相当于几根头发丝。在微米尺度下，“亮蚀区”内部存在极高密度的小角度晶界。在纳米尺度下，这些小角度晶界排列成“蠕虫状”位错墙结构。随着疲劳进程加剧，位错墙进一步形成孤立的“蜂窝状”位错胞。

研究以应用最广泛的高碳铬轴承钢为对象，发现在滚动接触疲劳过程中，材料次表面同样会形成“亮蚀区”。这证实了“亮蚀区”的形成并不局限于特定的高温轴承钢材料，而是滚动接触疲劳条件下普遍性的材料组织退化模式。
