上海光机所在激光抛光熔石英元件研究中取得进展

近期，中国科学院上海光学精密机械研究所精密光学制造与检测中心研究团队结合化学深刻蚀和激光抛光，对精磨后的熔石英玻璃进行加工，获得具有超光滑表面和高激光损伤阈值的熔石英元件。

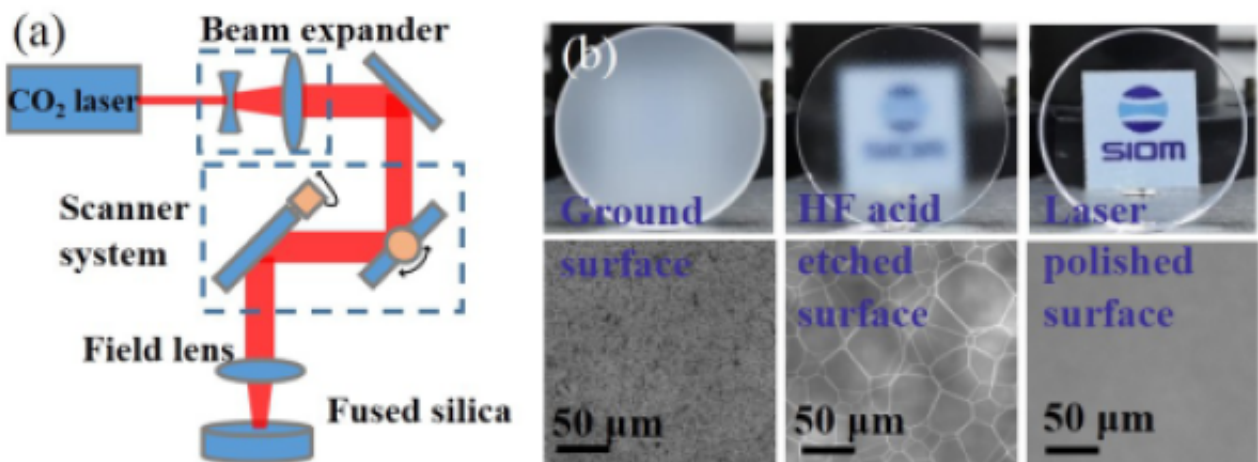
图1. (a) 激光抛光光路示意图；(b) 复合工艺过程中样品表面形貌变化

该研究中，科研人员通过结合兆声化学刻蚀和激光熔融抛光，对精磨熔石英玻璃进行后续加工。化学深刻蚀打开精磨后的亚表面缺陷，经过激光高精度抛光获得超光滑表面。与传统工艺加工的元件相比，采用该复合工艺加工的熔石英元件具有更高的紫外损伤阈值、耗时更短。该研究为高激光损伤阈值熔石英元件的加工提供新思路。

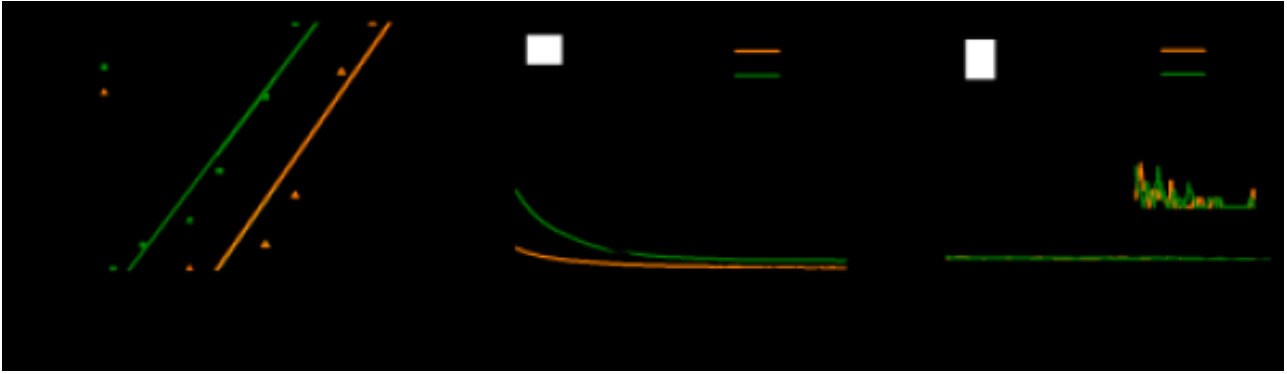
图2.不同工艺处理下的熔石英元件。(a) 表面损伤概率；(b) 污染元素深度分布
