蠡湖良性草型生态系统重构为浅水湖泊治理与恢复提供参考

作者：writer 来源：中国科学院

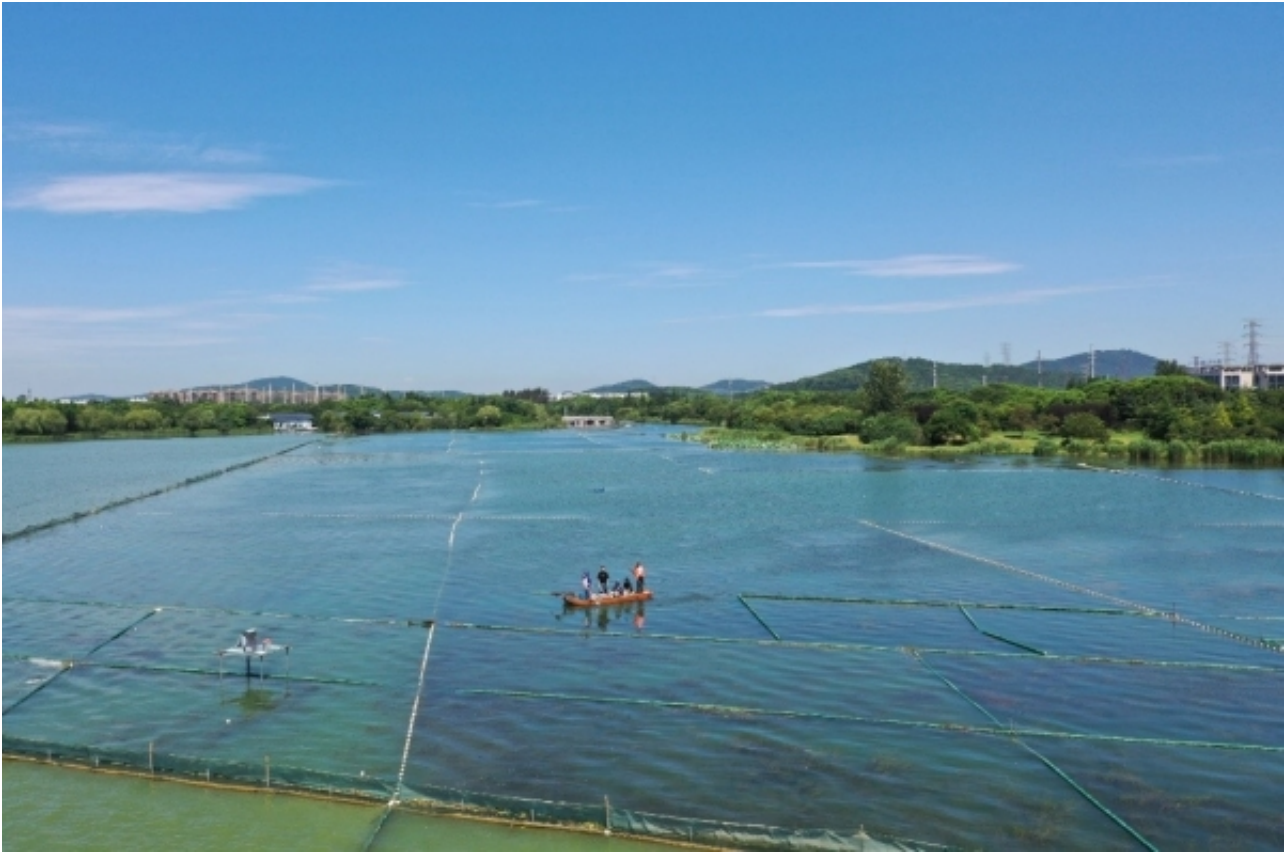
生态恢复示范工程

水下森林构建

受制于富营养化浅水湖泊高营养盐和低透明度影响，“水下森林”的构建并非易事。南京地理所研究员高光团队基于在长江中下游浅水湖泊流域的长期调查和受控实验研究，明晰了草型生态系统退化和水生植被恢复的营养盐、光照、鱼类群落等生境条件阈值；通过软性围隔消浪、水体透明度提升、螺蚌投放和鱼类生态调控等技术手段的综合运用，有效改善了示范区生境条件，达到水生植被恢复的生境阈值；根据蠡湖的形态、水深及滨湖城市湖泊的景观等要求，选择本土水生植物物种构建群落，在浅水区主要配置草甸型的沉水植物群落（如密刺苦草、微齿眼子菜等），在深水区则选取株型高大、耐低光的沉水植物（如轮叶黑藻、马来眼子菜等）。根据示范区内底泥的理化性质及分布特点，针对性地采用“草坪毯”“打穴种植”和“陶罐种植”不同的水生植被种植方式。通过生境条件改善、物种优选搭配、种植方式优化、生态系统恢复与长效管理等技术组合应用，使蠡湖开敞水域在一年四季都可以看到“水下森林”，提升了生态系统结构完整性和稳定性，保障水体生态功能与景观效果。
